Absaugung von Metallspänen bei Ritzel

Bei einem Automobilzulieferer ist als letzter Schritt in der Montagelinie die Reinigung von Servomotoren notwendig. Metallische und nicht-metallische Partikel auf dem mit Öl kontaminierten Ritzel sind weitestgehend zuverlässig zu entfernen.

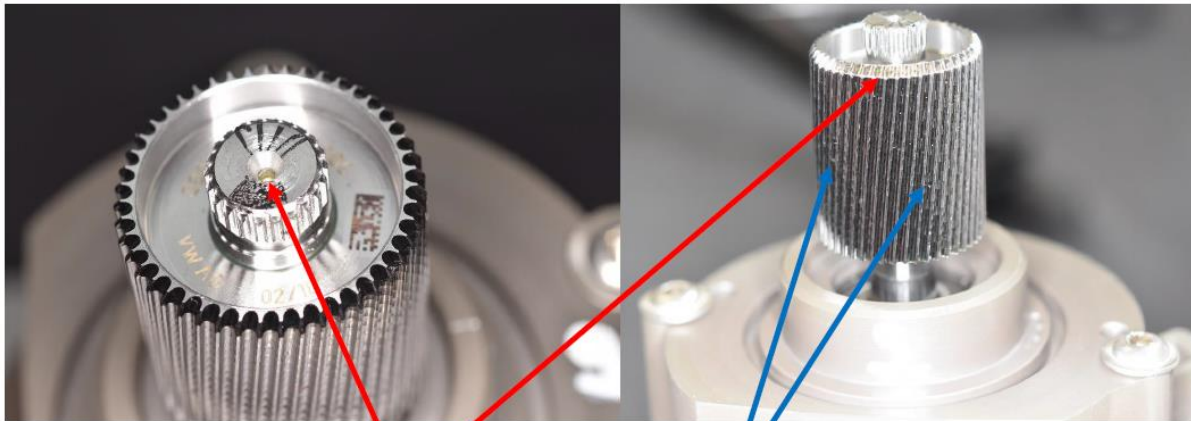
Öltröpfchen
(gelbgold)

Metallfäden

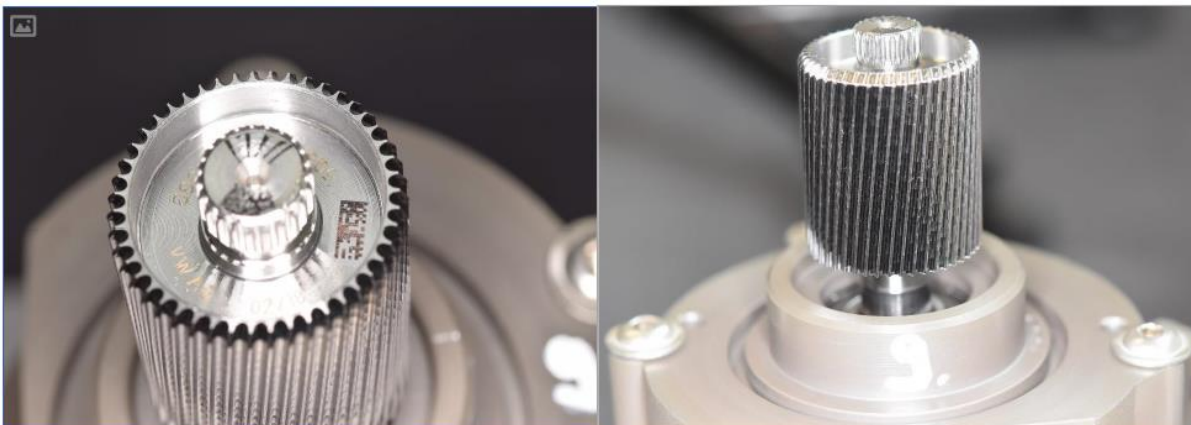
Endergebnis:

Durch den Einsatz eines Düsensystems mit integrierter Absaugung werden innerhalb von 8s Taktzeit Öl Tröpfchen und Partikel entfernt. Die abgesaugten Öl Tröpfchen werden in einem Ölabscheider von der Abluft getrennt. Die ölfreie Abluft mit Partikeln wird einem zentralen Abluftsystem zugeführt.
